## 感電死亡事故に関するプレスリリースについて (NITE)

## 感電死亡事故の 8 割が危険箇所の “情報共有不足” に起因

### ～作業者が感電事故を防ぐポイントは？～

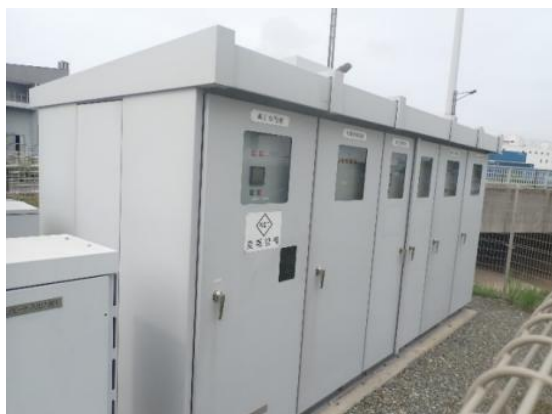
〔図1〕キュービクル（高圧受電設備）

※2 発電、蓄電、変電、送電、配電又は電気の使用のために設置する工作物のこと。例えばキュービクル（図1）
